INFORME GEOTÉCNICO

INSTALACIÓN DE ACELERÓMETRO LA GARITA, ALAJUELA

INSTITUTO DE INVESTIGACIONES EN INGENIERÍA

Febrero, 2019

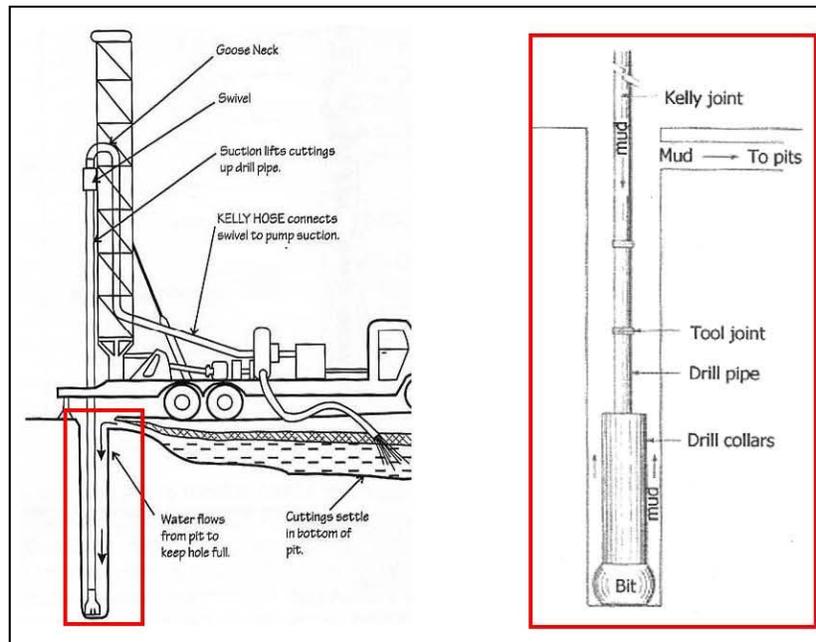
Figura 1. Diagrama esquemático de la ejecución de la perforación a Rotación (Rotary Drilling Testing, ASTM D5783-95).

El método rotativo consta de una broca diamantada, conectada a tuberías de que se añaden a medida que avanza la perforación, las cuales extraen muestras de los estratos de roca y/o suelo a cada metro; durante el proceso de rotación, se inyecta agua y/o lodos para facilitar la penetración de la broca y tuberías en el terreno y dar estabilidad a las paredes de la excavación.

En las figuras 1 y 2 se presenta un esquema gráfico de la ejecución de los sondeos:

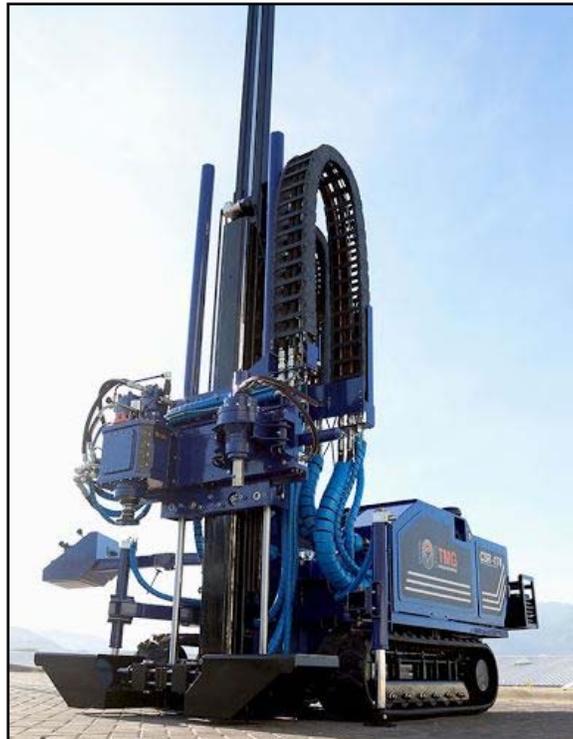
Figura 2. Máquina para perforación a rotación utilizada en las pruebas.

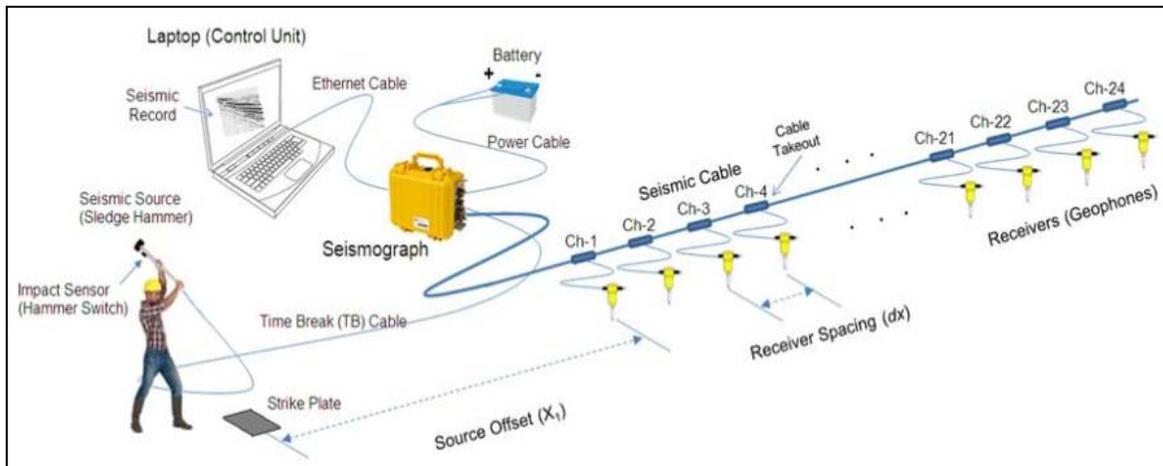
Figura 3. Configuración de un sistema de adquisición de datos utilizando el método MASW.

La figura 3 muestra esquemáticamente la configuración de un sistema de adquisición de datos utilizando el método MASW. En general, una separación mayor entre geófonos permite caracterizar de mejor manera el terreno a profundidad. Además, una separación grande entre la fuente y el sistema de geófonos permite asegurar una alta calidad de ondas superficiales para longitudes de ondas grandes ya que se minimizan considerablemente, algunos efectos no deseados como efectos de campo cercano. Longitudes de onda grandes son necesarias para el análisis a mayor profundidad. Por otro lado, una distancia corta entre la fuente y el sistema de geófonos permite asegurar la misma calidad para longitudes de onda pequeñas necesarias para el análisis a profundidades someras. Por tanto, es usualmente una combinación de diferentes distancias fuente-geófonos lo que permite alcanzar una alta calidad de longitudes de onda, para cubrir así el mayor rango posible de profundidades de análisis.

Se realizaron dos ensayos con el método MASW. Cada ensayo consistió en la implantación sísmica de 12 geófonos verticales de baja frecuencia (4,5 Hz) distribuidos regularmente a intervalos de 2,0 metros, extendiéndose por tanto una longitud de 24 metros con cada una.

La separación de 2,0 metros entre los geófonos tiene por objeto conformar implantaciones con la longitud suficiente para alcanzar la profundidad de investigación necesaria, que en este caso es de 30 metros. Así también para registrar las altas frecuencias y con ello incrementar la resolución vertical a profundidades someras.

Se consideraron distancias fuente-geófonos de 8 y 30 metros. Se utilizó para esto un equipo de producción italiana modelo DoReMi, marca Sara Electronic Instruments S.R.L. Como fuente se utilizó un mazo de 4,5 kilogramos y una placa de disparo.

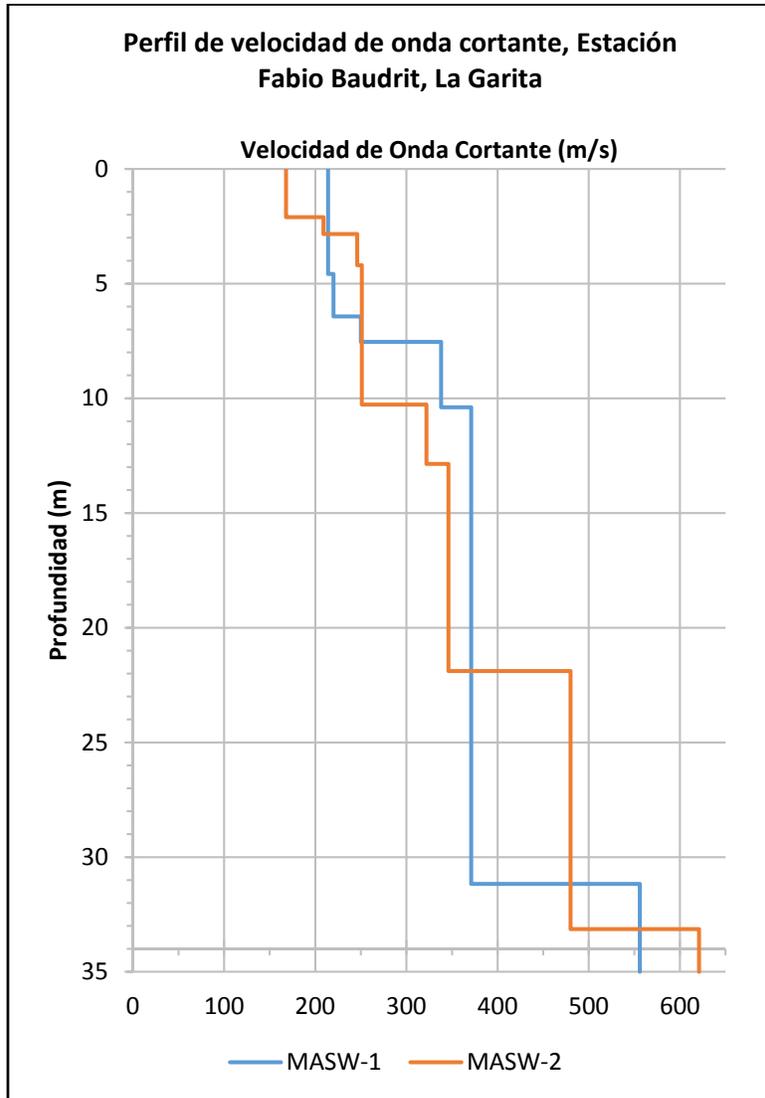
Figura 5. Perfiles de velocidad de onda cortante

Los perfiles de velocidad de onda cortante muestran velocidades crecientes de 168 m/s a 621 m/s. La figura 5 muestra la comparación de los resultados de los perfiles 1D de velocidad de onda cortante para los sitios investigados.

La figura 5 muestra perfiles relativamente homogéneos, donde se puede observar al menos tres zonas de contraste. A continuación, se presenta la correlación litológica de las capas identificadas:

- Los valores de $V_s < 180$ m/s, corresponde con tobas de consistencia blanda.
- Los valores de V_s entre 180 m/s y 360 m/s, corresponden con tobas de consistencia compacta.
- Los valores de V_s entre 360 y 600 m/s corresponden con tobas de consistencia dura.

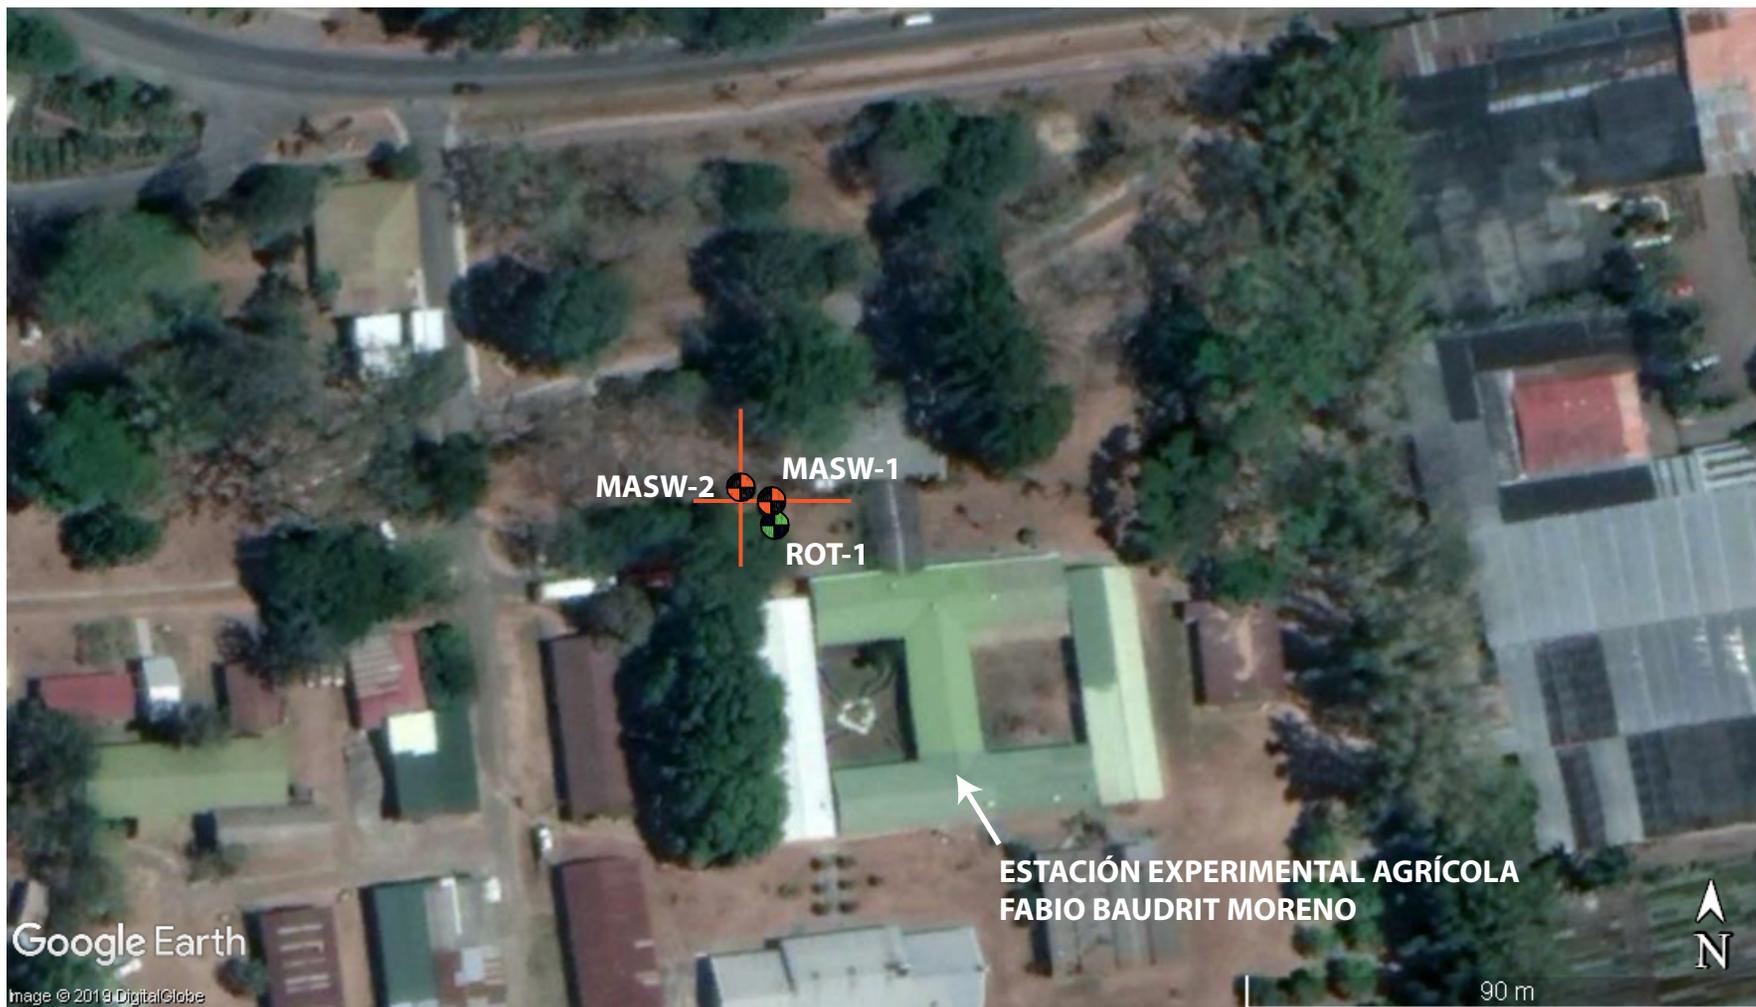
CROQUIS DE UBICACIÓN DE PRUEBAS EFECTUADAS.
 Proyecto: Instalación de acelerómetro. Universidad de Costa Rica.

Se realizó un sondeo a rotación en el sector donde se tenía planteada la instalación del acelerómetro (ver Anexo B). Del sondeo se extrajeron testigos de perforación, los cuales fueron descritos utilizando un criterio geológico-geotécnico.

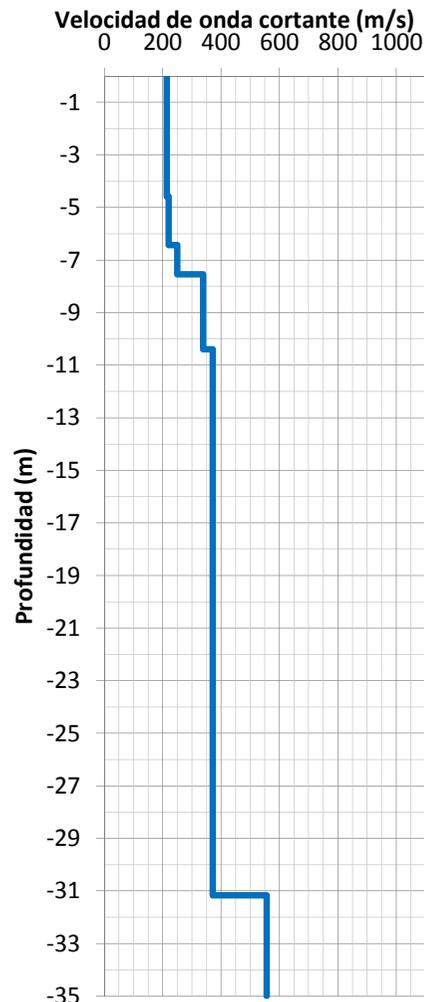
Perfil de velocidad de onda cortante MASW-1

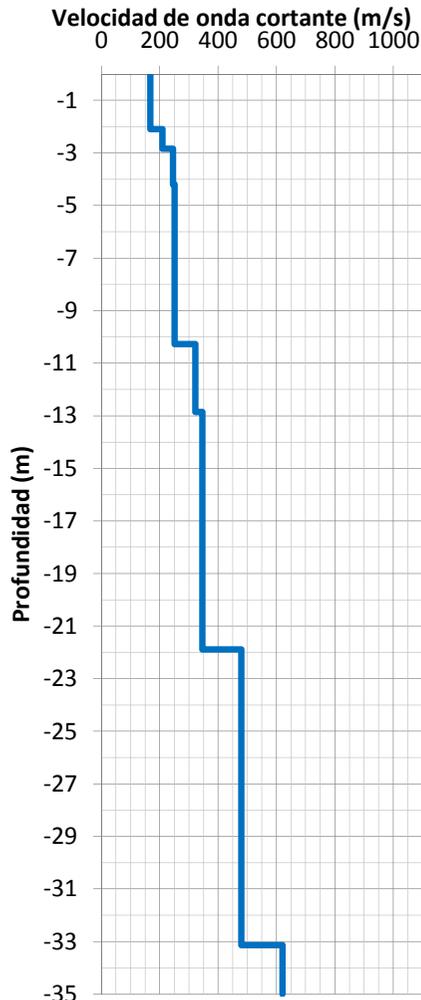
Perfil de velocidad de onda cortante MASW-2

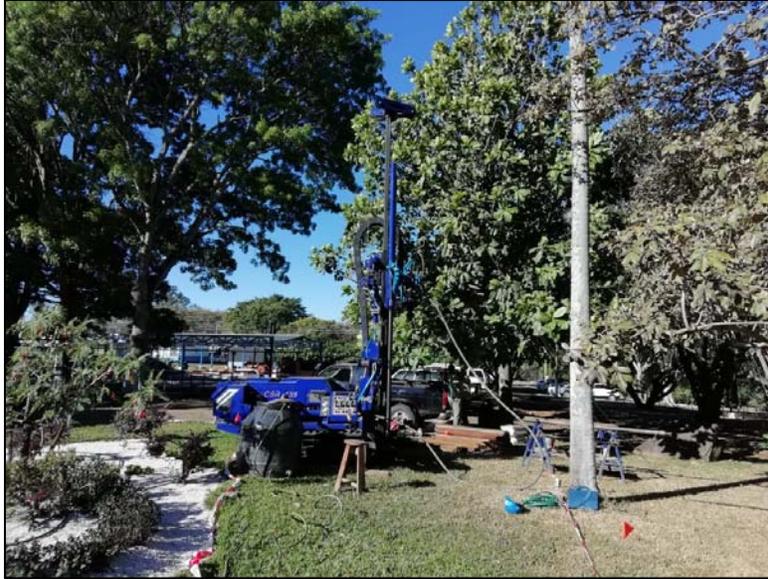
Fotografía 1: Perforación a rotación para construcción del pozo.

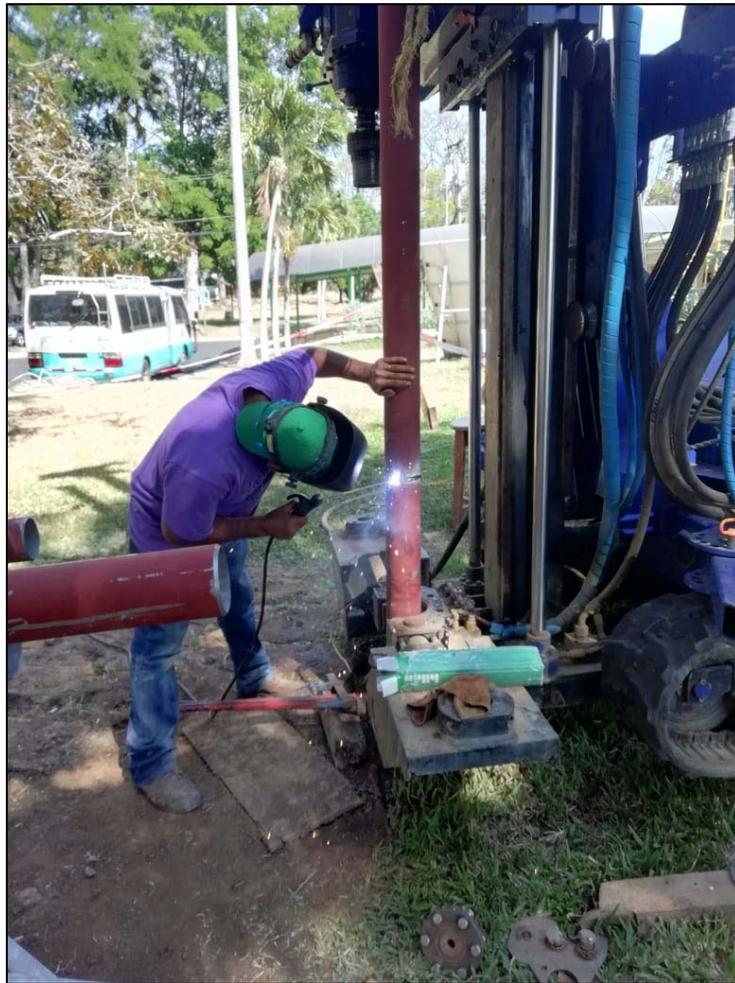
Fotografía 2: Instalación y soldadura de la tubería.

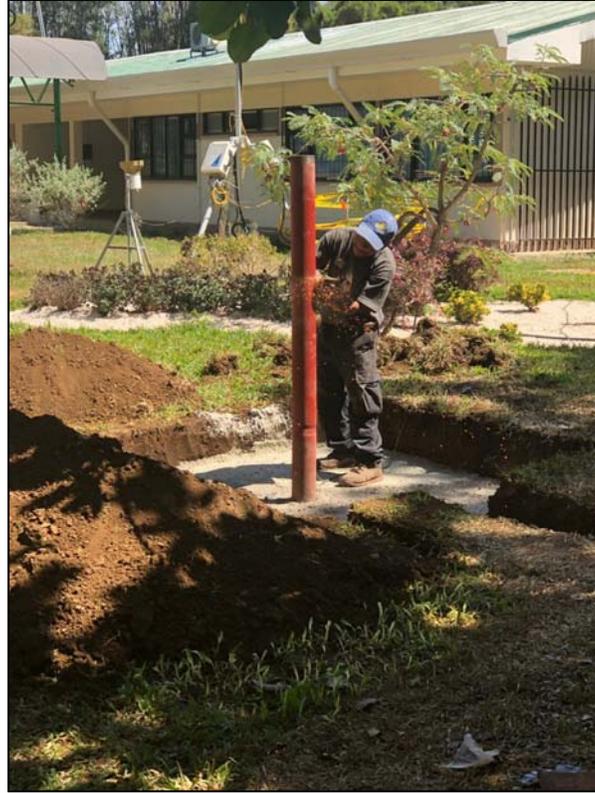
Fotografía 3: Instalación final de la tubería del pozo.

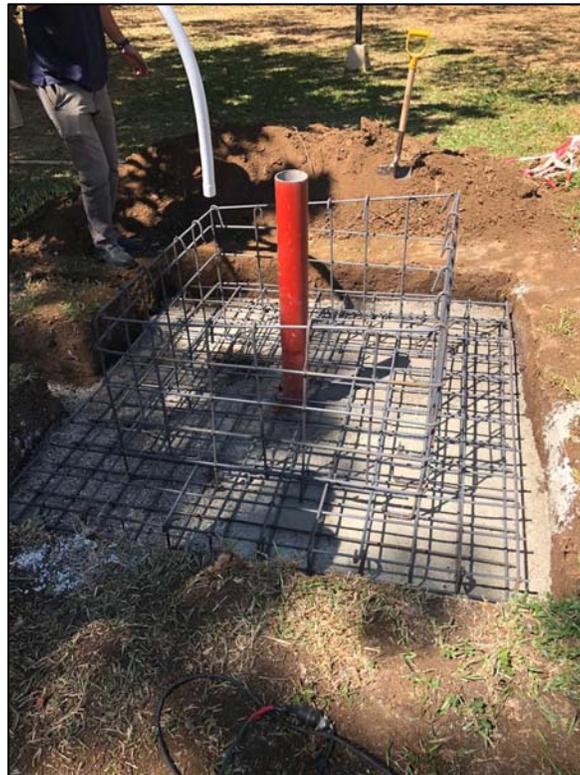
Fotografía 4: Armadura de la estructura de protección.

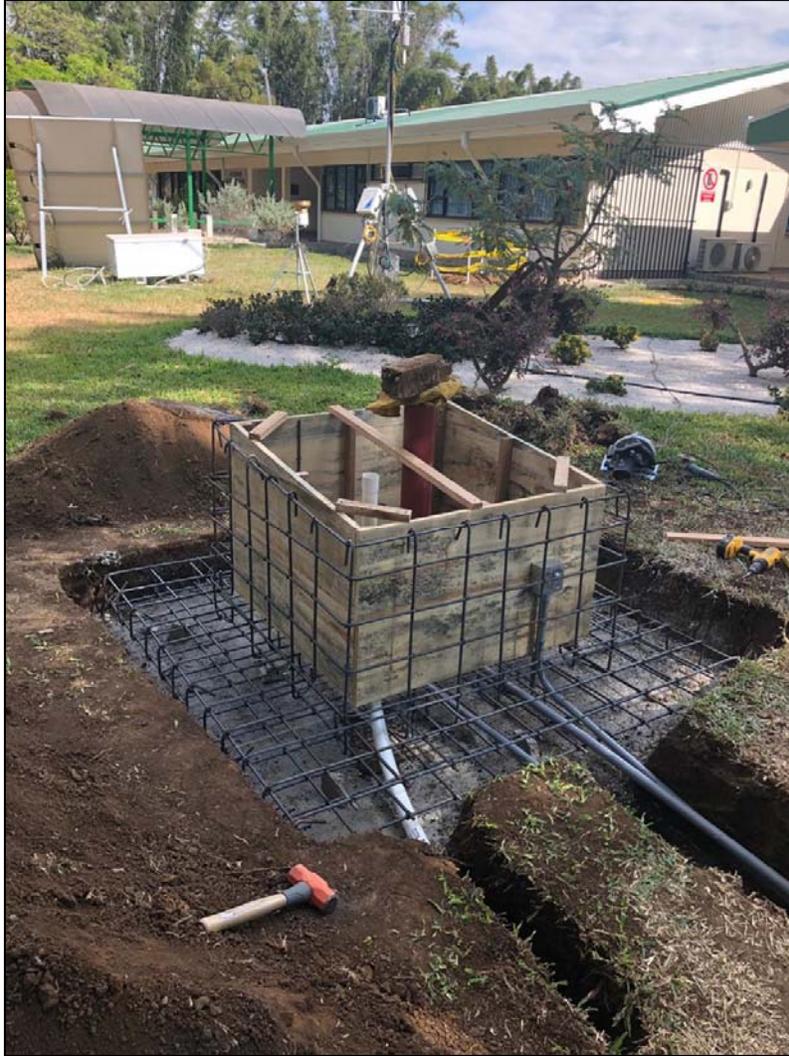
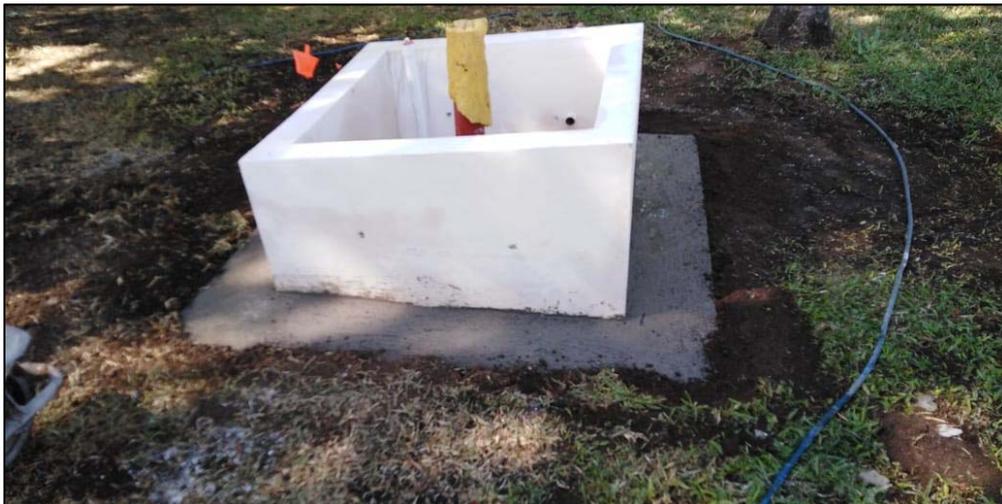
Fotografías 5 y 6: Construcción de estructura de protección de los equipos.

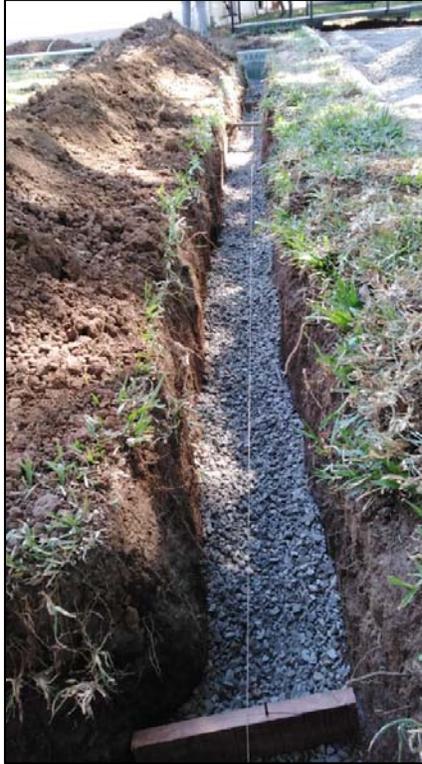
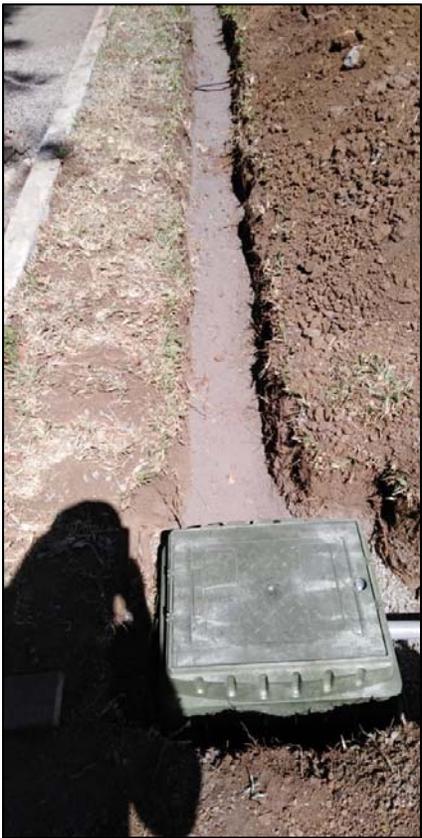
Fotografías 7 y 8: Canal para tubería eléctrica.

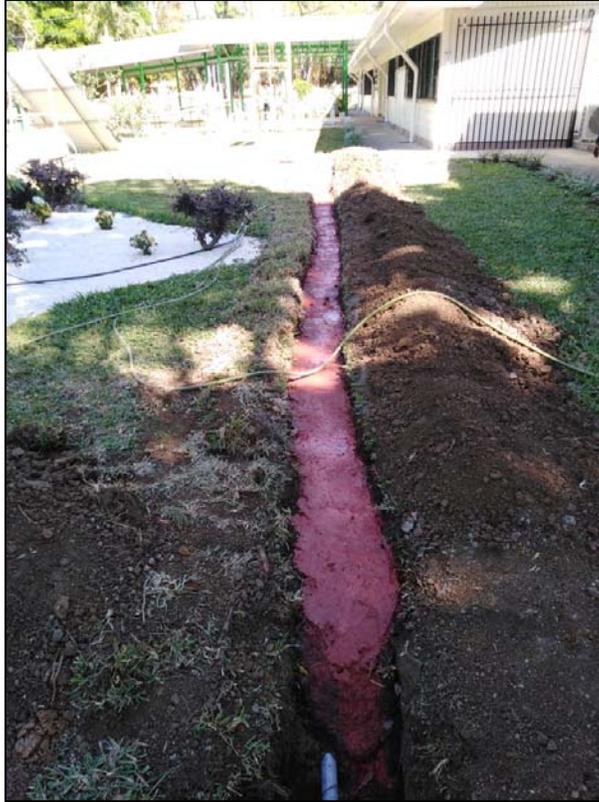
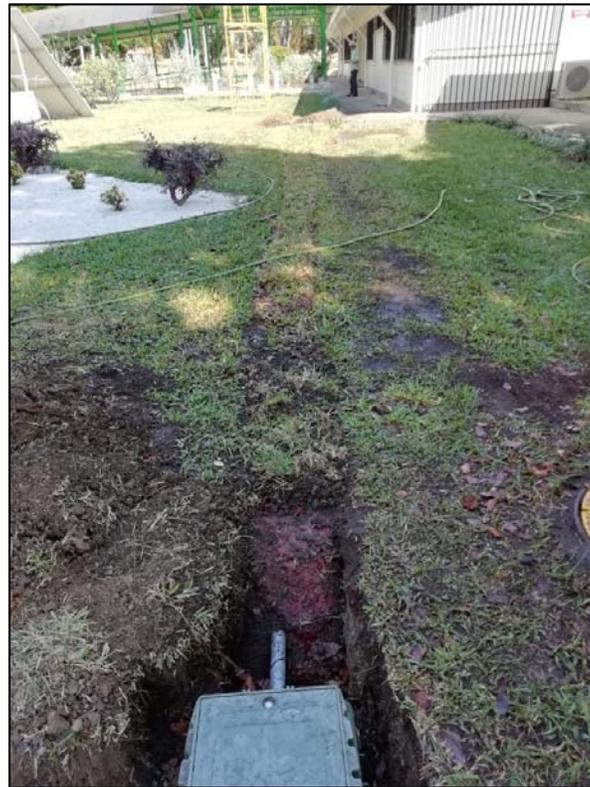
Fotografías 9 y 10: Identificación y recubrimiento de la instalación eléctrica.

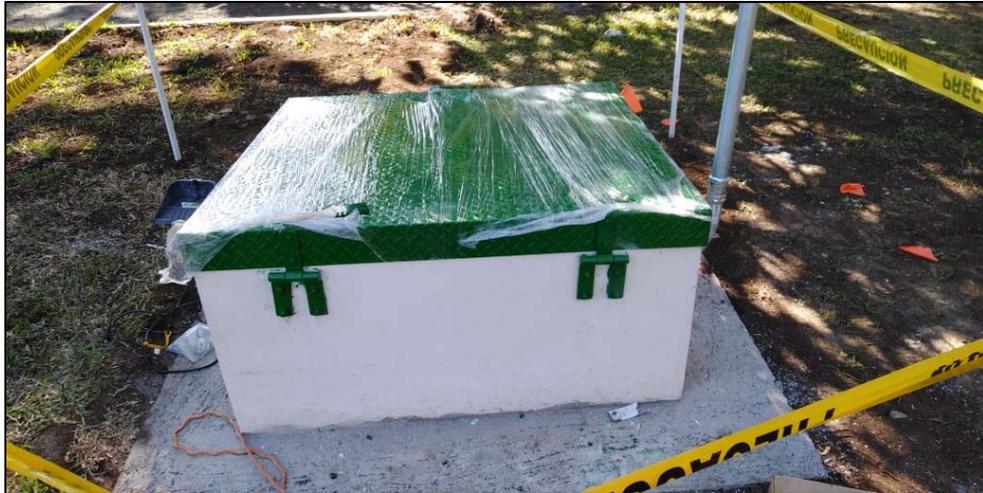
Fotografía 11: Colocación de la tapa en estructura de protección.

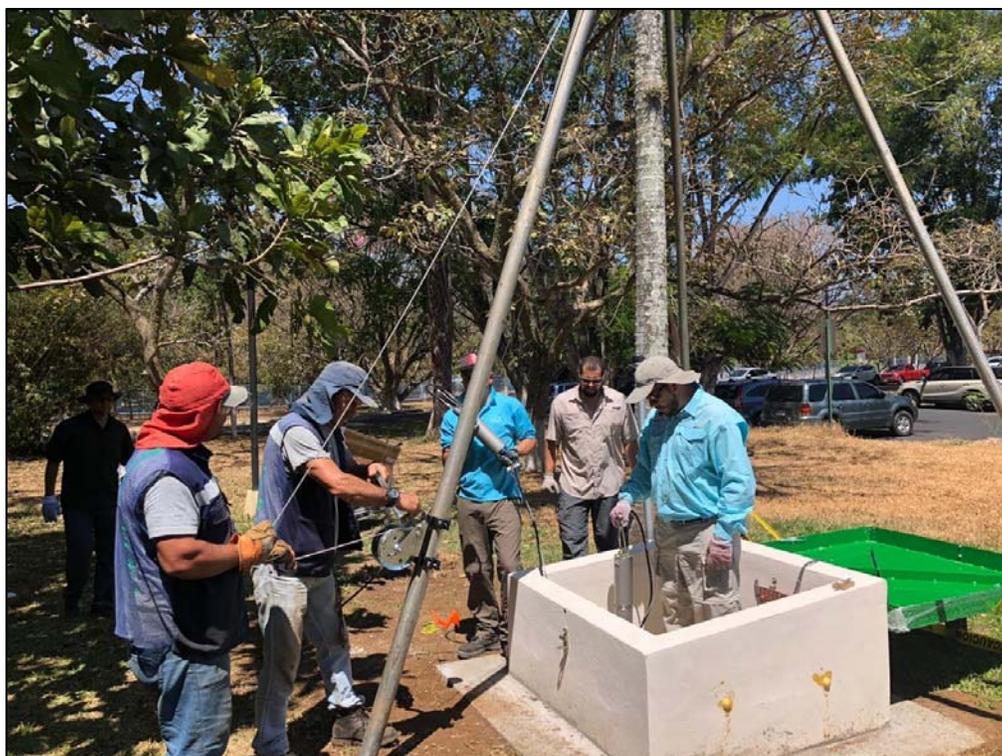
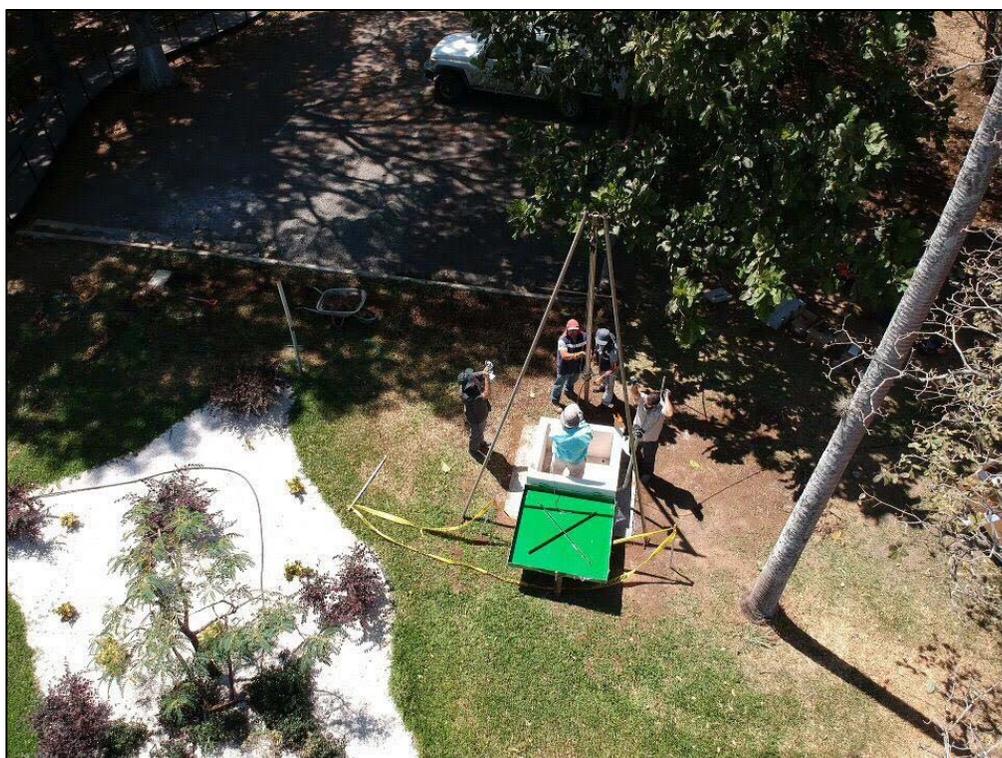
Fotografías 13 y 14: Instalación del acelerómetro dentro del pozo.

- Realización de la exploración geofísica mediante ensayos MASW, con el fin de verificar la profundidad del pozo sobre un estrato competente.
- Ejecución de la perforación a rotación con recuperación de muestras hasta una profundidad de 45 m.
- Instalación de tubería metálica de 4" de diámetro interno, con uniones soldadas.
- Construcción de estructura de concreto con acero reforzado, con tapa de seguridad para protección de los equipos electrónicos, necesarios para el funcionamiento del acelerómetro.
- Excavación de un canal para llevar el cableado de forma segura desde el panel eléctrico hasta el pozo. Se protege las tuberías con coberturas de grava, arena y una guía (para señalar el paso de la tubería eléctrica).
- Una vez finalizadas estas obras se procede a la colocación de acelerómetro en el fondo del pozo mediante un trípode y una polea.

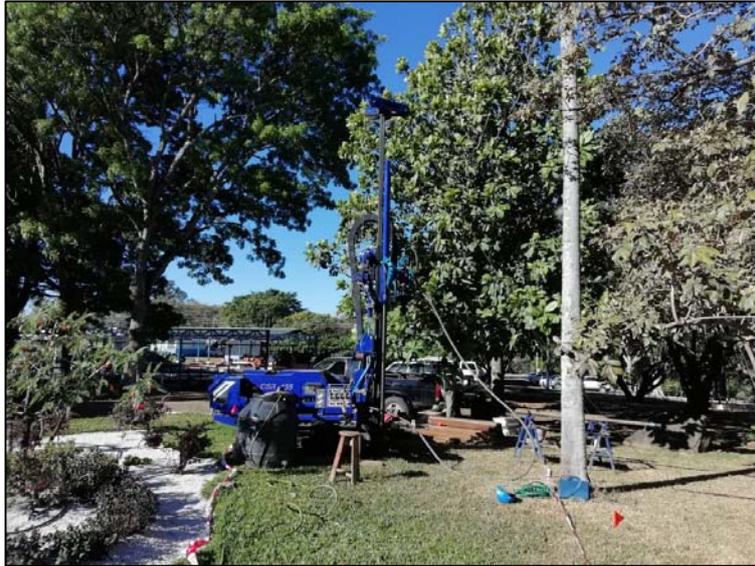
Fotografía 1: Perforación a rotación para construcción del pozo.

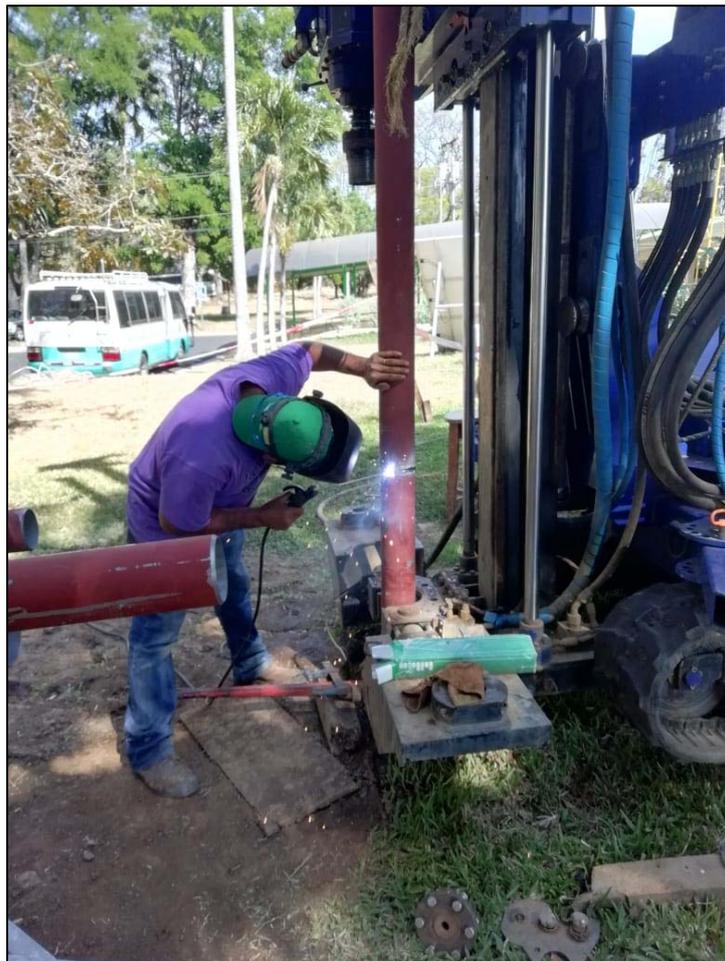
Fotografía 2: Instalación y soldadura de la tubería del pozo.

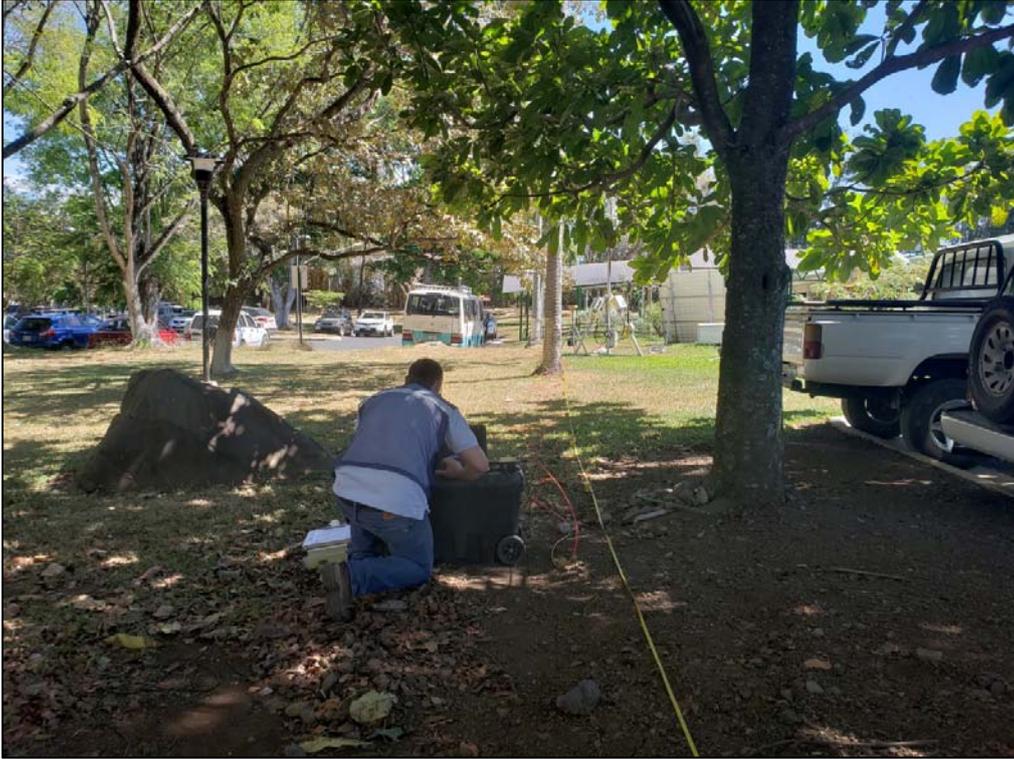
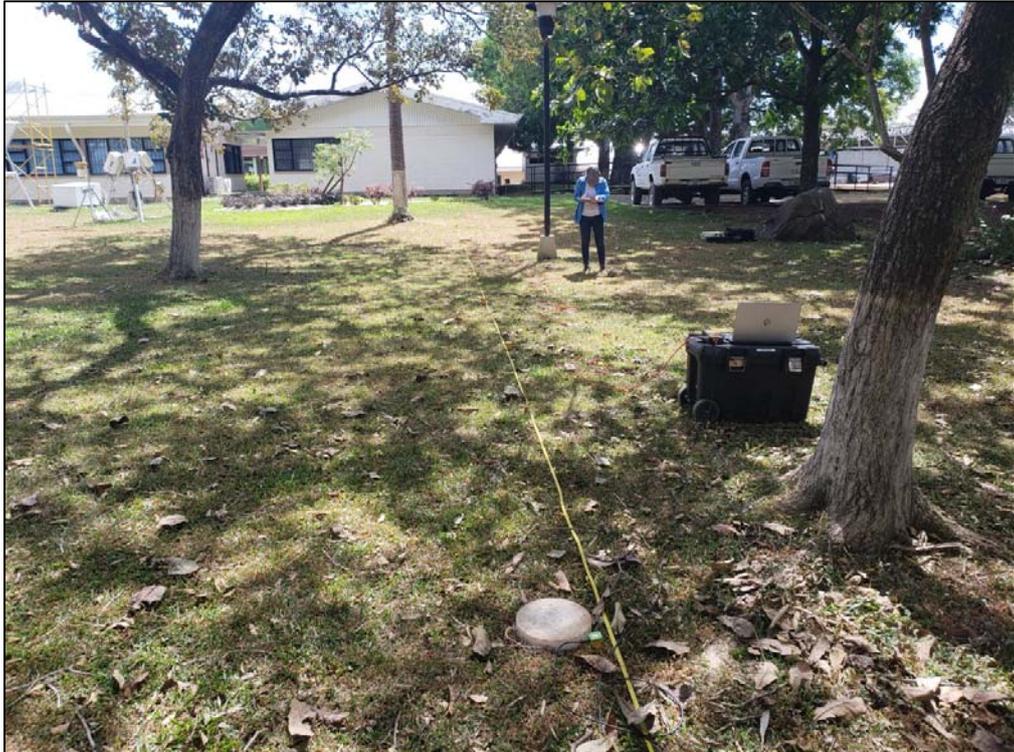
Fotografías 3 y 4: Ejecución de sondeos MASW-1 y MASW-2.
